S7500交换机电口UP/DOWN故障处理办法

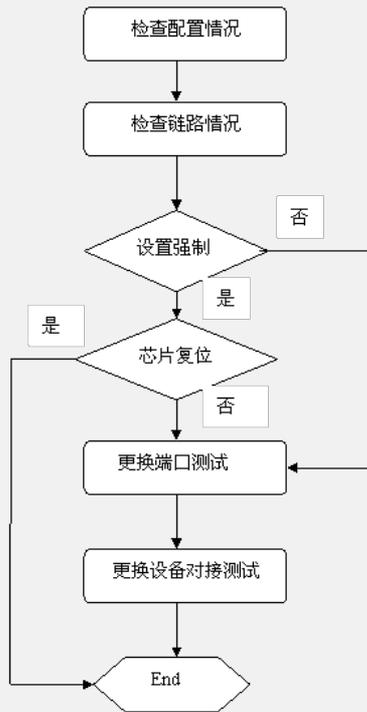
- 一 组网：  
无
- 二 问题描述：  
S7500交换机电口频繁UP、DOWN
- 三 过程分析：
