#### S7500交换机光口UP/DOWN故障处理办法

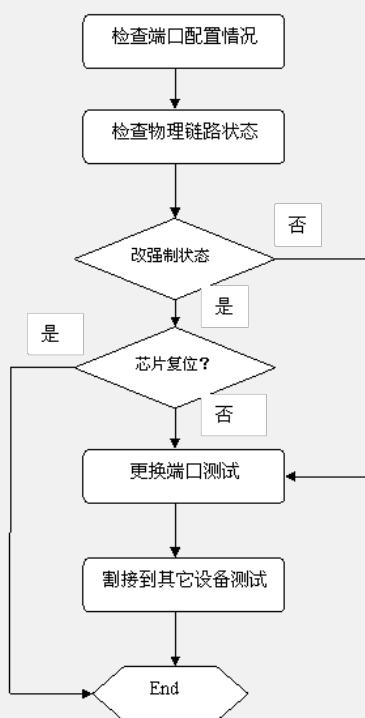
S7500交换机光口频繁UP、DOWN

三 过程分析：

查看两端口报文统计，检查是否收发错误报文。命令为display interface 如果存在错误报文统计，端口配置不正确或者链路质量有问题，需要检查端口配置情况和检查链路质量。

如果确认端口配置正常（速度以及双工一致），则检查物理链路是否正常。

通过测试光功率依旧更换光纤等手段，如果确认物理链路正常，而端口又为协商模式，将两端配置为强制模式观察。

如果强制模式下故障依旧，则在诊断视图下使用“debug rxtx mem 单板槽位号”命令检查是否存在芯片复位。如果没有芯片复位，则表明可能两端设备存在物理问题。芯片复位信息格式如下（红色部分如果在数值，并且在不断增加）

更换一端设备端口（如果条件允许，推荐是同类型的其它槽位单板）。观察是否故障依旧。

如果更换端口依旧，则更换另一端设备端口（如果条件允许，推荐是同类型的其它槽位单板）。如果故障依旧请联系H3C技术支持中心处理。
