Quidway S3900&E328_E352系列交换机R1510P21版本发布

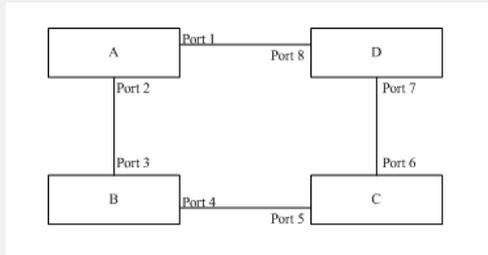
2. LSOD03976

问题产生的条件:

如图, A、B、C、D四台设备属于同一个MST域, A是实例零和某个实例N (N≠0) 的根桥, Port 6在实例零和实例N中的角色均为Alternate。此时, 将B指定为实例N的根桥, 接着再将A重新指定为实例N的根桥。

问题现象: STP重新计算, Port 4在实例N中为Designated端口, 但是不能从Discarding状态快速迁移到Forwarding状态。
