Quidway S5600系列交换机R1510P21版本发布

Quidway S5600系列交换机R1510P21版本正式发布，发布范围为国内和海外市场。
版本配套关系请参考如下版本配套表:

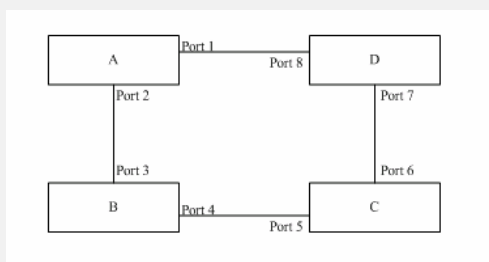
2. LSOD03976

问题产生的条件:

如图, A、B、C、D四台设备属于同一个MST域, A是实例零和某个实例N (N≠0) 的根桥, Port 6在实例零和实例N中的角色均为Alternate。此时, 将B指定为实例N的根桥, 接着再将A重新指定为实例N的根桥。

问题现象: STP重新计算, Port 4在实例N中为Designated端口, 但是不能从Discarding状态快速迁移到Forwarding状态。
