Quidway S5600系列交换机R1510P24版本发布

一 使用范围及配套说明:

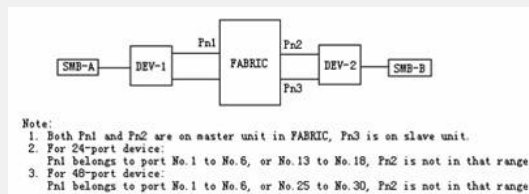
20. LSOD04928

问题产生的条件：如下图所示，DEV-2与FABRIC间通过跨设备动态聚合连接，DEV-1与FABRIC间没有聚合，SMB-A和SMB-B在VLAN10与VLAN20内互发二层单播报文。重启FABRIC中的slave设备。

问题现象：系统稳定后，SMB-B到SMB-A的流量最长可能需要10多分钟的时间才能恢复。
