Quidway S5600系列交换机R1602P03版本发布

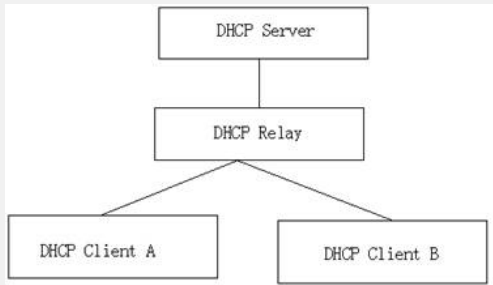
组网:

客户端A和B分别通过Relay到Server申请IP地址。客户端A已经成功申请地址IP\_A, 使用后, 释放。客户端B申请IP时携带了Client ID信息, 且server将IP\_A重新分配给客户端B。

问题现象: DHCP Relay每经过一轮上述操作, 内存泄漏32字节。
