H3C S5600系列交换机R1602P10版本发布

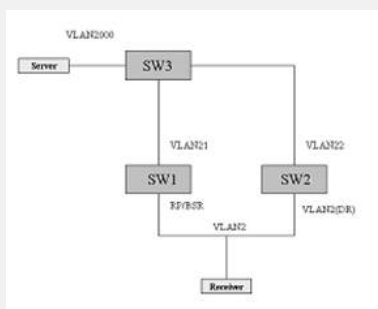
1. LSOD07879

如上组网情况下, SW2作为VLAN2的DR, SW1作为RP和BSR。Receiver加入组播组, Server发送对应组播组的流量。

问题现象: 由于SW2不处理SW1发送的AssertCancel报文导致流量转发时断时续。
