iNode PC 3.60-E6101版本发布

iMC UAM 3.60-E6101版本正式发布, 使用范围为国内市场。

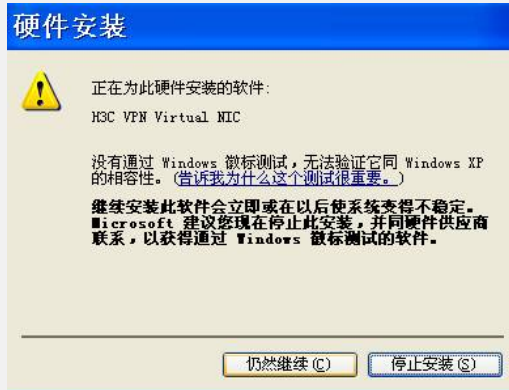
图1安装虚拟网卡界面

ii. iNode智能客户端安装虚拟网卡, 会弹出如图1所示的界面, 选择“仍然继续”完成虚拟网卡的安装。虚拟网卡必须安装, 否则客户端将不能正常运行。有的操作系统环境下可能会多次弹出图1的提示界面, 需要多次选择“仍然继续”, 虚拟网卡才能完成安装。
