### iMC iCC配置下发失败的常见原因

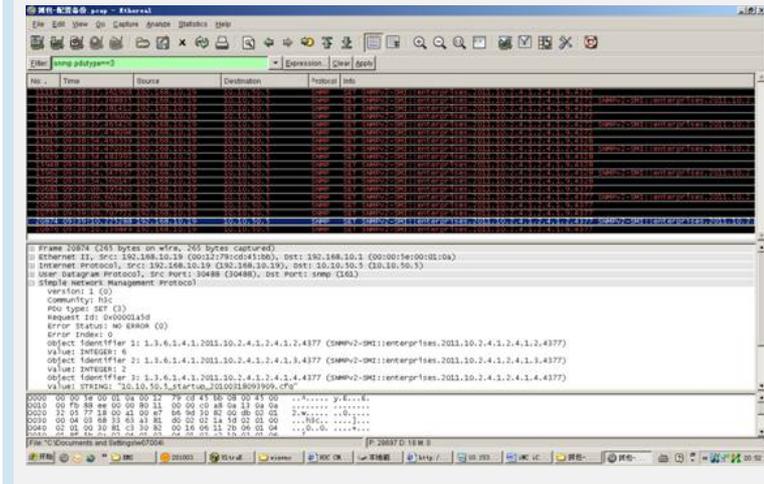
- 1、iCC需要设备的写参数，正确配置SNMP的读写参数。
- 2、配置的传送依靠TFTP协议，保证设备与iMC服务器的TFTP端口（UDP 69端口）通信正常。
- 3、对于V5平台的设备，iMC下发运行配置时，会自动切换到系统视图下执行命令，所以不要在下发的配置有存在“system-view”命令，否则下发失败。
- 4、对于VRF3.10和VRF3.20平台的设备，iCC配置备份和下发会失败，如下图所示，可以通过更新版本到 PLAT2606P03及之后版本解决。
