H3C SR8800/S9500产品3500W电源框插入机箱困难问题的解决办法

H3C S9500, H3C SR8800

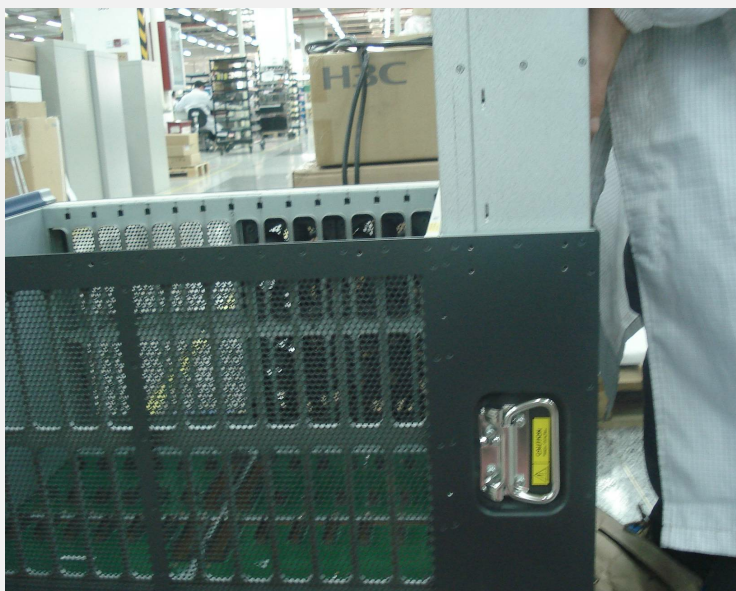
- 1) 将机箱平放倒，然后将电源模块插入，如下图所示，操作时注意不要划伤机箱表面。

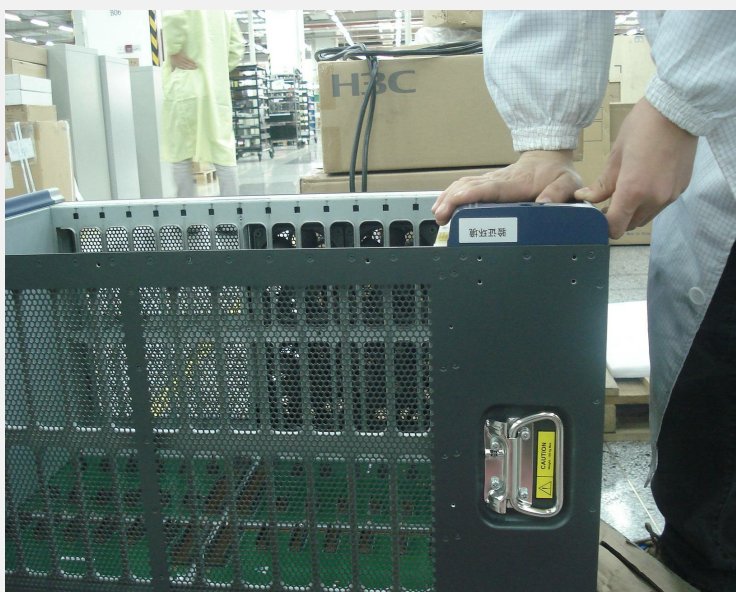
- 2) 电源模块插入插槽后，垂直向下用力压，就能将电源模块插入，如下图所示。装配完毕后注意锁紧相关螺钉，请机箱放正。

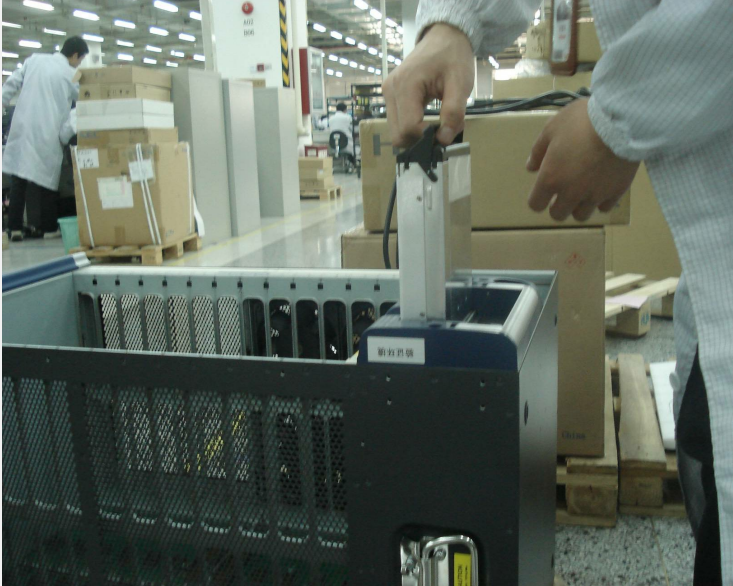
2) 将电源框中的小电源模块拆下，如下图。

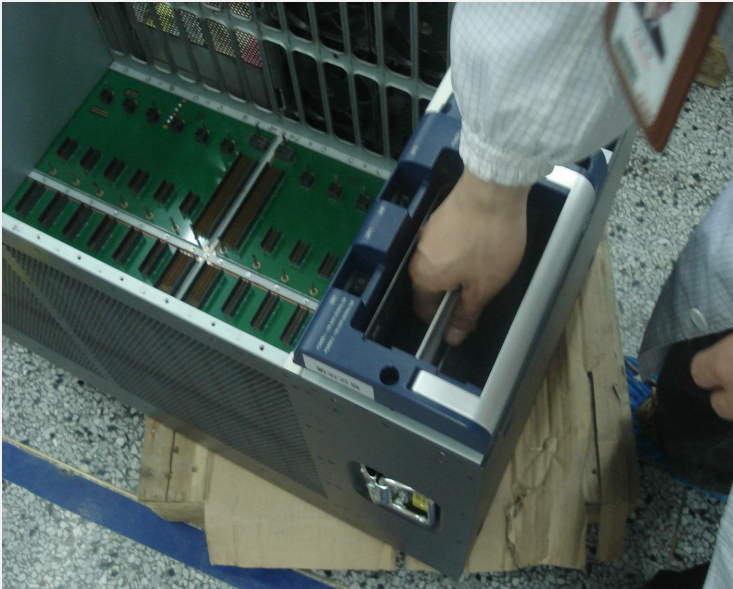
3) 用手抓紧中间的钣金件，用力拔出，如下图所示。操作完成后注意将机箱放正。不能抓住电源框拉手，会导致拉手损坏。
