知 某局点S7506E-X 交换机特定网段三层转发间歇性不通问题

IP转发 ARP攻击防御 苏亚东 2021-08-05 发表

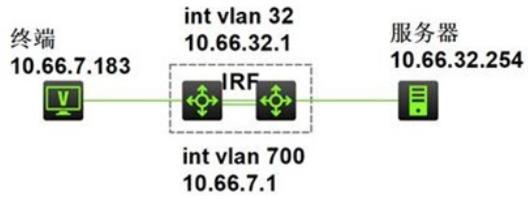
某局点用两台S7506E-X作为网关设备，交换机SW1和SW2之间做了堆叠。现场终端通过S7506E-X访问vlan 32内的其他服务器存在间歇性不通的情况。

从终端ping 目的地址10.66.32.254的服务器测试，流统可以看到报文丢在了交换机上。vlan 32内业务二层互访无问题，跨三层访问会有不通、丢包等问题；即10.66.7.183 ping 10.66.32.254会间歇性不通，10.66.32.0/24同网段二层转发正常，10.66.7.0/24网段三层转发均正常
