问题现象：

原因分析：

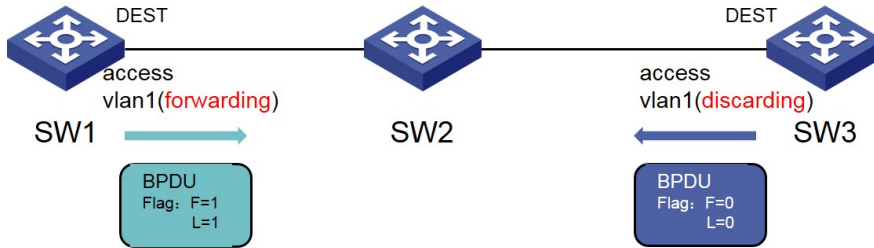
图5

SW1由于之前已经与SW2互联了，SW1为根桥，接口为forwarding状态，SW1将发送BPDU报文，Flag字段中F=1，L=1。SW3与SW2连接后，其接口立即变为discarding状态，且发送BPDU报文，Flag字段中F（Forwarding）=0，L（Learning）=0。此时SW1、SW3端口角色均为DEST（如图5）

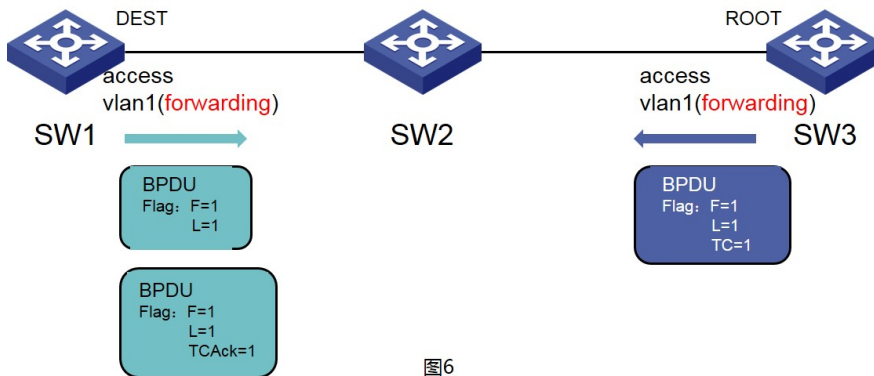
图6

SW3在Forward Delay时间内（缺省15秒），收到了SW1发来的“另外的BPDU报文”后，将其接口角色定义为ROOT根端口，状态为Forwarding。（如图6）

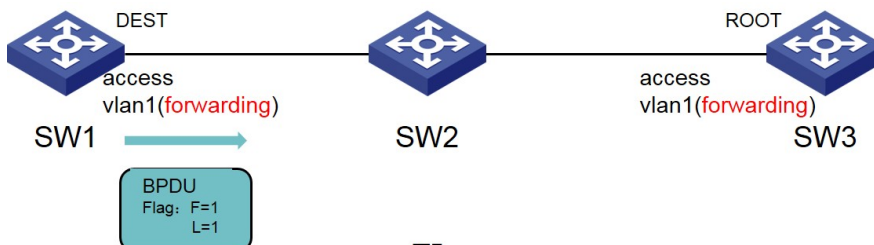
图7

到此为止，生成树拓扑处于稳态。SW3不再发送BPDU报文，仅接收根桥SW1发来的BPDU报文。（如图7）

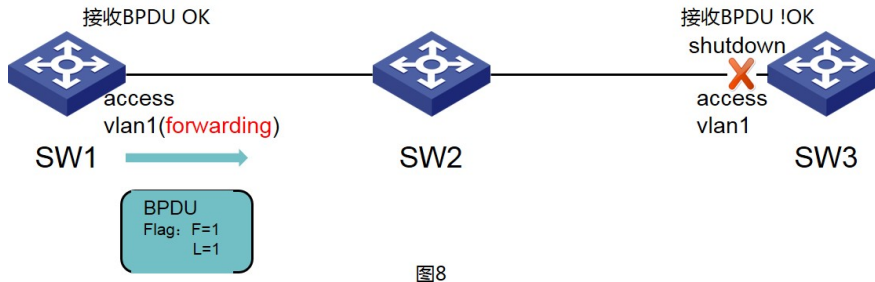
图8

在明确了上述两个结论后，我们来观察故障环境中，SW1和SW3的BPDU协议报文交互情况。初始情况，SW1已经与SW2互联，为根桥，不断的向网络中发送BPDU报文（Flag字段中F=1，L=1）。SW3此时还没有接入网络（还没有与SW2互联）。如图8

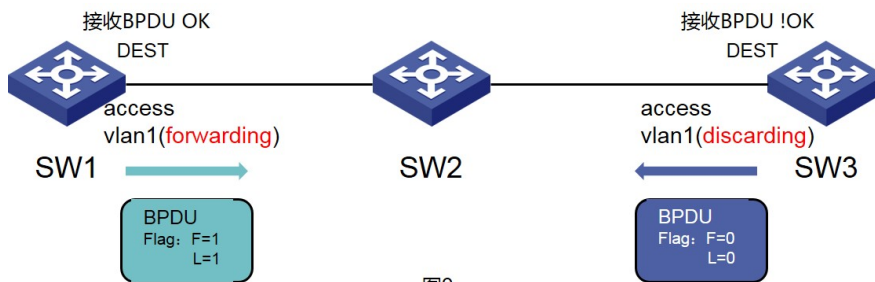
图9

当SW3接入网络，与SW2互联后，接口将立即发送BPDU报文（Flag字段中F=0，L=0），接口状态此时为discarding，角色为DEST。

SW1可以且不断的收到SW3发送到网络中的BPDU报文（Flag字段中F=0，L=0），但SW1发现此BPDU报文的优先级没有SW1自己高，因此SW1将忽略该BPDU报文。

根据上面的分析，根桥SW1的G1/0/1之所以出现Dispute保护，总结起来就是两个字“单通”：SW3不知道SW1的存在（收不到SW1的BPDU报文）；而SW1知道SW3存在且收到SW3发来的非正常BPDU报文（Flag字段中F=0，L=1）。知道了原因，解决方法就是打破“单通”，让SW1和SW3的BPDU报文能够被正常的相互接收，及在SW2交换机G1/0/1接口上配置port trunk pvid vlan 100即可。
