# V7 交换机频繁打印 STP TC 日志问题排查云图

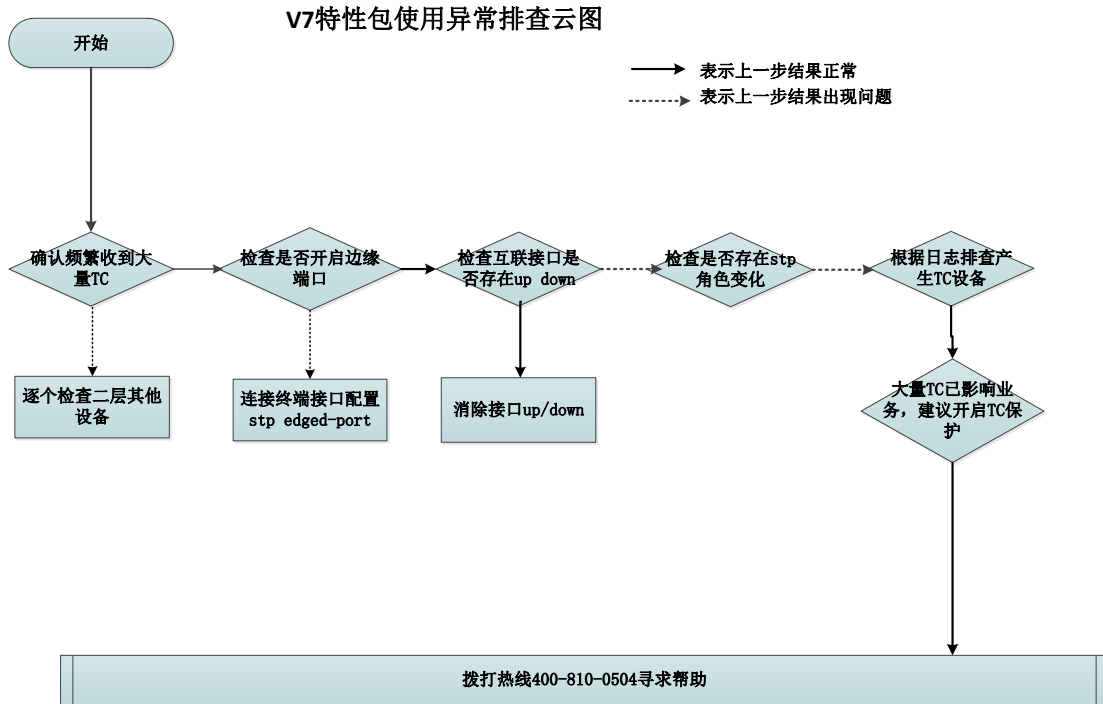
具体排查步骤如下：

**步骤 1：** 确认频繁收到大量 TC

**步骤 2：** 检查是否开启边缘端口

**步骤 3：** 检查交换机互联接口是否 up down

**步骤 4：** 检查是否存在 STP 端口角色变化

**步骤 5：** 根据日志排查产生 TC 设备

**步骤 6：** 大量 TC 已影响业务，建议开启 tc-protection。

**步骤 7：** 以上问题都不存在，那么收集信息，拨打 1008100504 寻求帮助

## 二、流程图相关操作说明
