## 某局点S6520X-EI和7606对接VPLS 不通问题处理经验案例

### 组网及说明

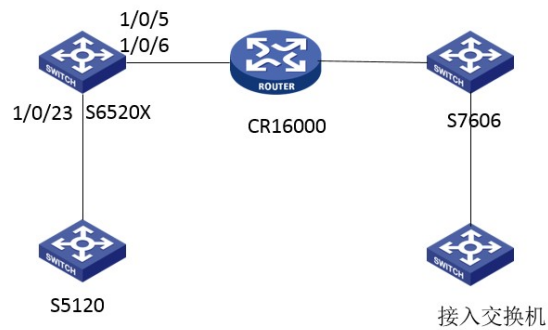
组网图：

现场反馈之前使用CE3000，业务一切都正常，后续设备更新，把6520X替换CE3000 之后，业务出现不通，查看两边的VPLS隧道能正常建立，两端通过隧道都能学习到对端的mac地址。
