# 某局点割接后S7500E下挂部分业务不通问题

OSPF 张文学 2022-01-16 发表

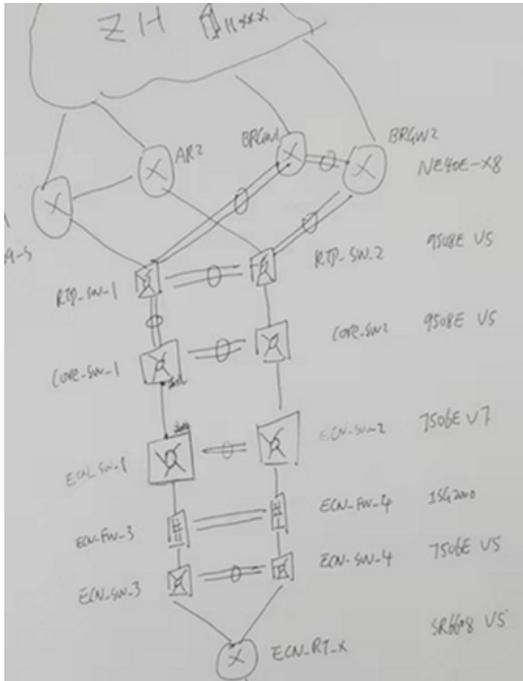
组网非常复杂，但是进行的是新核心割接，不涉及最下面的S7500E设备：

新核心网络变更完成后，发现部分新增公积金业务不正常，前方通过流量统计确认S95E和S75E之间转发存在异常，然后将业务切到其它设备发现业务恢复正常。割接不涉及S95E或者S75E。
