知 某局点MSR3600-51-X1终端到路由器网关延迟高处理案例

组网及说明

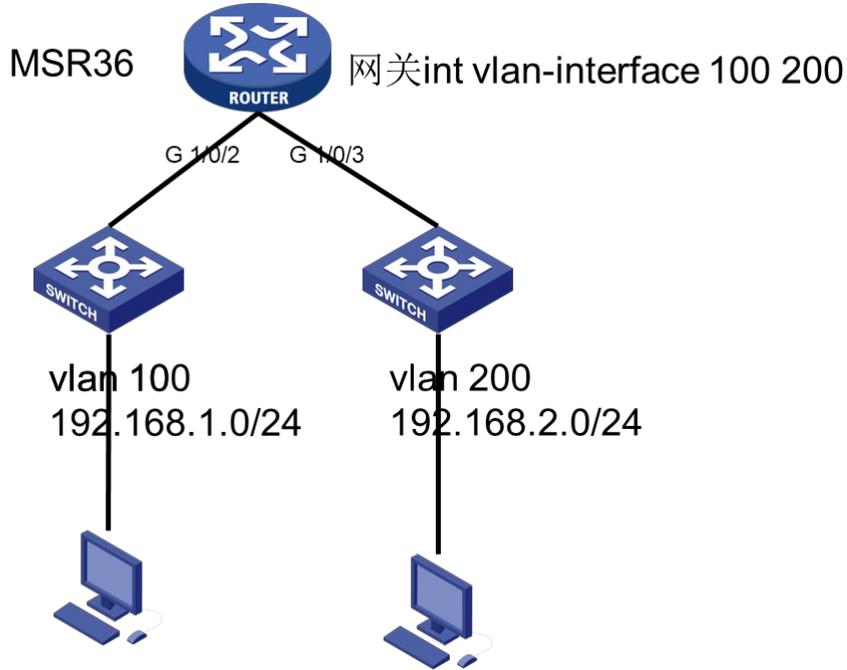
拓扑如图：

现场MSR作为网关，二层聚合口下面接了一些接入交换机，再下面是接的摄像头终端。

现场用的是二层网络，二层规划需要严格隔离，防环，减少洪泛流量。

反馈是shutdown某几个口就可以恢复，确认该几个口是否流量有异常或攻击、ARP泛洪比较严重。
