## 某局点Portal认证异常及掉线问题处理

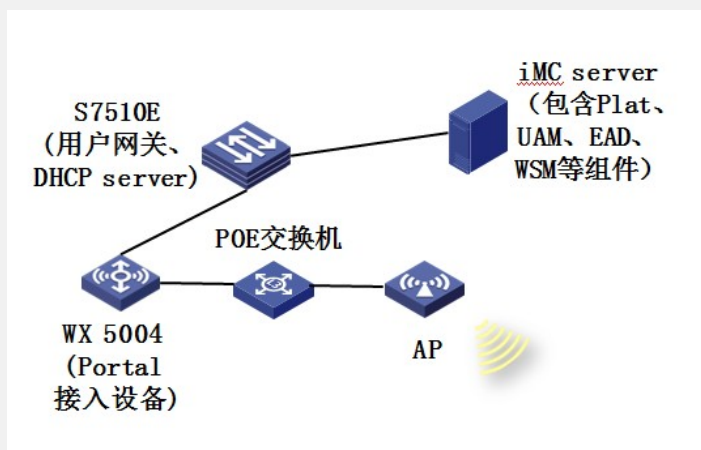
某行业局点中，采用了WX5004结合iMC进行Portal认证，其中iMC部署了Plat、UAM、EAD及WSM等组件，AC的版本为R2308P10。组网示意图如下所示：
