## S7600迭代路由问题的分析和判断

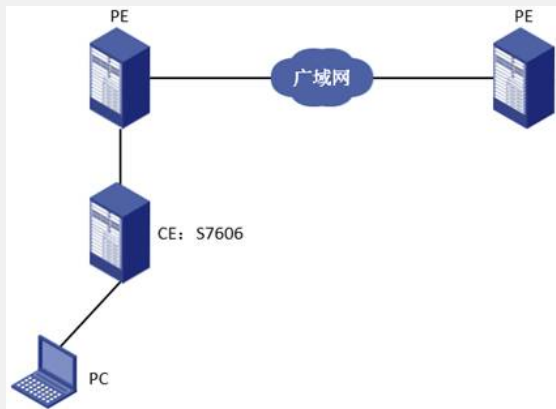
### 一、组网：

现场S7606交换机升级到R6708版本后，交换机二层转发的流量都正常，但部分三层流量转发不通。如果将设备重启，原本不通的流量转发有时可以恢复，但重启后本来能够正常转发的三层流量也可能会出现不通的情况。
