某海创园扫描枪PING网关不通经验案例

一、组网：

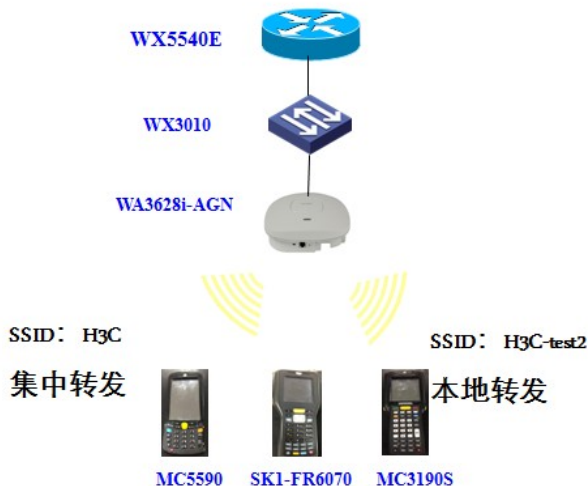
某海创园区采用我司AC型号为WX5540E，下联交换机，AP型号为WA3628i-AGN，对园区进行无线网络的覆盖，客户端主要采用三种类型的扫描枪，分别为：MC5590、MC3190S、SK1-RF6070，组网如下：
