# wx系列Ac关于中文ssid配置的指导说明

## 一、应用环境:

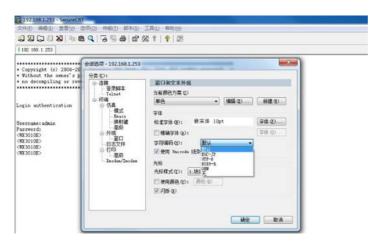
SecureCRT本身默认的字符编码方式就是GB2312,因此在配置这种编码方式的中文SSID时,直接在AC上配置即可,无需修改任何设置,具体配置步骤如下:

(1) SecureCRT采用默认的会话选项设置:

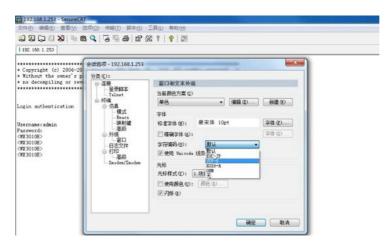
采用UTF-8字符编码方式时,需要在SecureCRT上修改配置,路径为"选项—会话选项—外观—字符编码—UTF-8",点击"确定"。然后再次在AC上重新配置中文SSID:

(1) SecureCRT的会话选项设置:

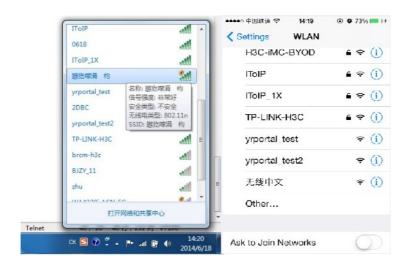
(3) PC终端的无线连接显示乱码、手机显示正常:

//这里SSID必须要重新配置,显示的是GB2312的编码方式,即为乱码
