H3C S5800 IRF2升级方案经验案例

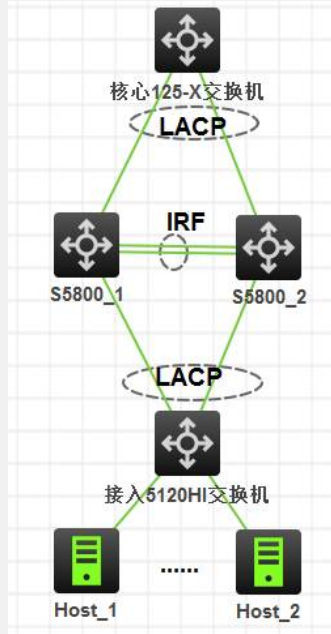
一 组网：

两台S5800设备作为汇聚设备且配置了IRF2.0功能，核心设备使用S125-X设备，接入使用的是S5120HI设备。汇聚与核心及接入间使用动态链路聚合互联。
