## 某局点出现无感知认证失败的现象

MAC地址认证

wlan接入

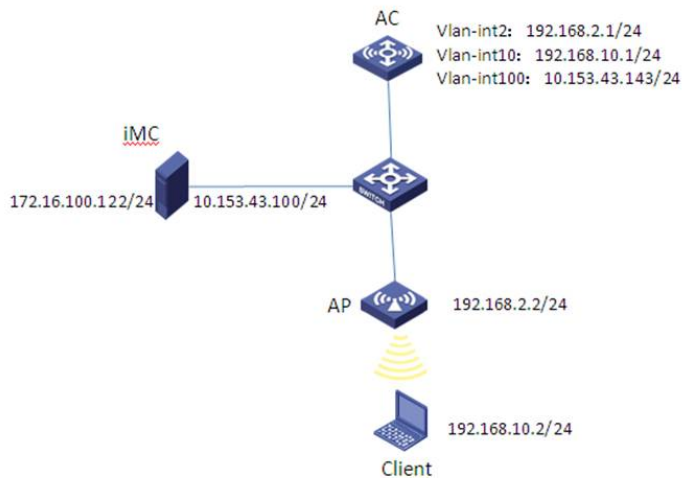
组网如下：

设备型号：LSUM1WCMX20RT

通过交换机侧和服务器侧排查，最终结论是交换机和服务器连接了两根线，而服务器那边没有做聚合，导致交换机发送数据会漂移，从而导致会发送两个access-request报文，最后服务器测拔掉一根线后，故障解决。
