S8500交换机接口板光口无法UP或频繁UP/DOWN问题处理方法

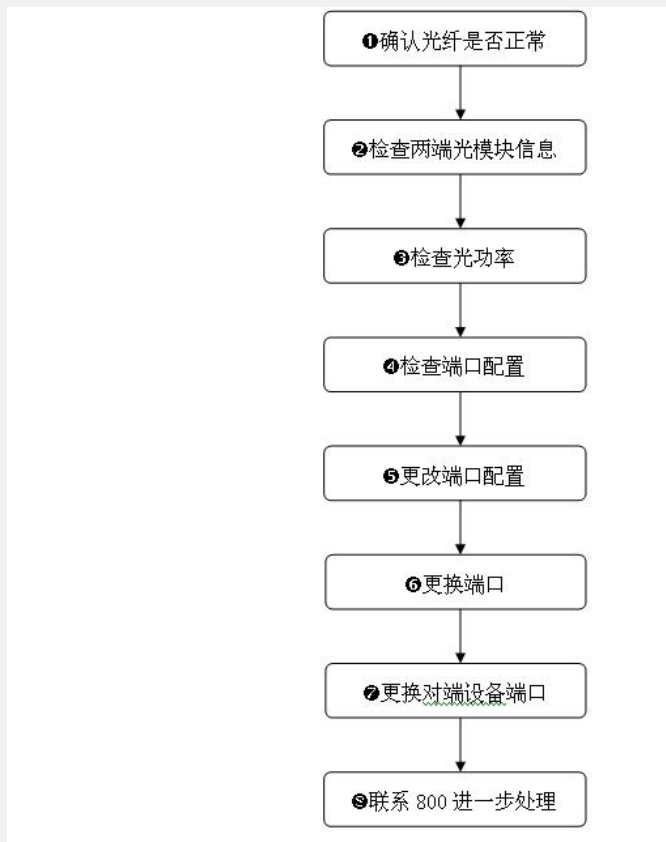
图1 光口无法UP或频繁UP/DOWN故障处理流程

检查连接的光纤是否正常。把光纤在本地其他端口自环，确定端口能否正常UP。如果光纤正常，请转步骤2。

使用命令display fiber-module检查本端光模块信息，确认光模块是否通过H3C公司认证。

同时检查对端端口的光模块信息，确认两端光模块的功率、光模块类型（单模/多模）、传输距离是否一致，如果不一致需要更换一致。

检查中间传输链路的光衰是否超过光模块支持的范围，如果光衰超过范围，需要增加衰减器或者调整线路等。

检查两端端口的配置信息，确定两端端口的速率、双工配置相同，且端口没有被强制SHUTDOWN。

两端端口配置为强制速率和双工模式，确认是否能够恢复正常，如果故障仍然存在，请转步骤6。

更换本端设备的端口，更换端口时尽量更换到同类型的其他槽位单板，确认是否存在故障。如果故障依然存在，请转步骤7。

更换对端设备的端口，更换端口时尽量更换到同类型的其他槽位单板，确认故障是否存在，如果故障仍然存在，请转步骤8。
