S8500交换机端口出包计数不增长问题处理方法

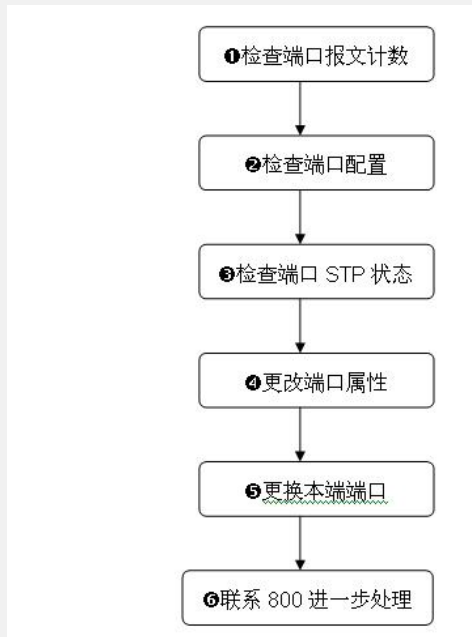
图1 端口出包计数不增长故障处理流程

使用命令display interface 查看本端端口是否有出报文统计，出报文是否有错误。如果出报文计数正常，请先检查对端端口。如果出报文没有计数或者出报文有错包，请转步骤2。

检查端口配置信息，确认两端的端口速率、双工、端口类型、VLAN等信息是否一致。如果配置信息正常，请转步骤3。

使用命令display stp brief检查端口STP状态，是否处于DISCARDING状态。

更改端口属性（速度、双工）的配置，看是否能恢复。如果不能恢复，UP/DOWN端口，看看是否能恢复。如果无法恢复，请转步骤5。

更换本端设备的端口，更换端口时尽量更换到同类型的其他槽位单板，确认是否存在故障。如果故障依然存在，考虑使用PC或者二层交换机替代对端设备进行对接测试。如果故障依然存在，请转步骤6。
