S8500交换机端口出包计数不增长问题处理方法

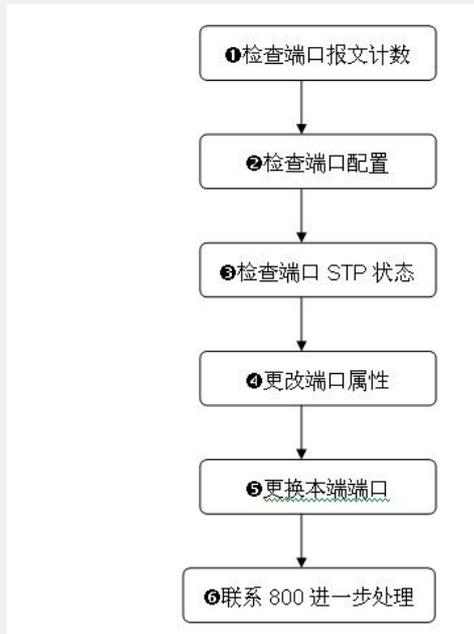
图1 端口出包计数不增长故障处理流程

使用命令display interface 查看本端端口是否有出报文统计，出报文是否有错误。如果出报文计数正常，请先检查对端端口。如果出报文没有计数或者出报文的错包，请转步骤2。

检查端口配置信息，确认两端的端口速率、双工、端口类型、VLAN等信息是否一致。如果配置信息正常，请转步骤3。

使用命令display stp brief检查端口STP状态，是否处于DISCARDING状态。

如果端口STP状态DISCARDING，表明网络存在环路，被STP协议断开。

更改端口属性（速度、双工）的配置，看是否能恢复。如果不能恢复，UP/DOWN端口，看看是否能恢复。如果无法恢复，请转步骤5。

更换本端设备的端口，更换端口时尽量更换到同类型的其他槽位单板，确认是否存在故障。如果故障依然存在，考虑使用PC或者二层交换机替代对端设备进行对接测试。如果故障依然存在，请转步骤6。

如果确认对端以及链路没有问题，请联系800进一步处理。
