知 Workspace 云桌面卸载vdiagent并重装后导致虚拟机右下角驱动图标暴露的问题

Workspace E1009之前版本涉及（不包含E1009）

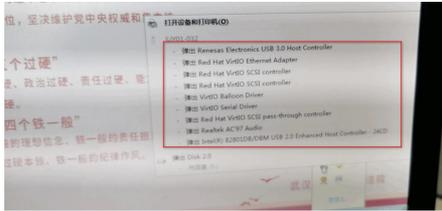
- 在某些版本跨度大的升级场景，或者是在虚拟机vdiagent运行状态异常时，可能会涉及将vdiagent卸载并重新安装的情况。
- 在重新安装vdiagent后会发现虚拟机右下角驱动图标暴露出来了。（如下图所示）
- 这样不仅用户体验不好，而且容易导致用户在使用桌面过程中，可能由于误操作将驱动主动弹出，导致外设重定向出现问题，或者虚拟机网络不正常等情况。

- 这是由于隐藏右下角驱动图标的这个操作是在运行云桌面优化工具的时候进行的，并且在E1009版本之前（不包含E1009）该操作的相关程序被放在vdiagent的相关目录下了，当vdiagent被卸载后，隐藏驱动图标的相关程序也被同步卸载，从而导致重新安装vdiagent后，原来隐藏右下角驱动图标暴露了出来。
- 在E1009及之后的版本，优化时 隐藏右下角驱动图标的相关文件更改为存放在 Program Files目录下、不会再存在该问题。

- 在虚拟机内以管理员身份运行一下附件内的脚本，并重启虚拟机，将桌面组件内容进行隐藏。切记一定要以管理员身份运行，否则不生效。
