知 G5 intel 平台服务器NVMe硬盘、 OCP网卡在Windows系统下显示为可弹出设备

BIOS 孟博然 2023-06-08 发表

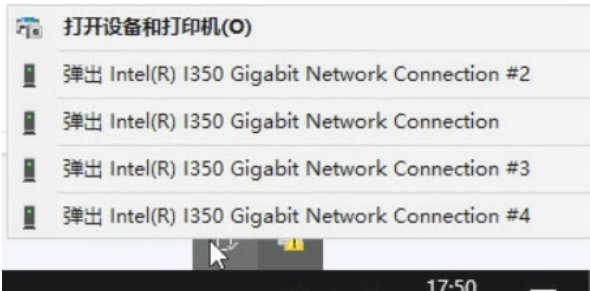
windows系统下显示网卡可弹出

nvme硬盘、OCP网卡在windows系统下显示为可弹出设备

进入BIOS界面后按以下选项修改Advanced—Socket configuration----I/O configuration—PCIe Hot Plug
修改为disabled

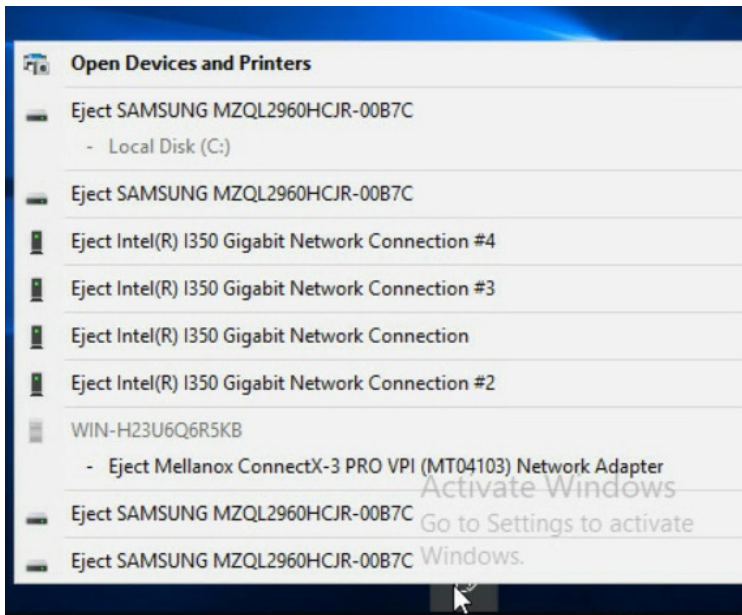
网卡以及nvme硬盘可弹出

1. 收集硬件配置以及相关BIOS设置：G5 intel服务器、nvme硬盘为直通模式、未开启VMD功能、OCP网卡。
2. 判断与nvme硬盘和OCP网卡的PCIe特性有关。
3. 检查BIOS界面与PCIe相关选项
