## 知 关于WA2610H-GN-FIT、WA2610H-GN面板式AP使用卡线槽方式安装出现Diag灯常亮或闪烁的公告

### 关于WA2610H-GN-FIT/WA2610H-GN面板式AP使用卡线槽方式安装出现Diag灯常亮或闪烁的公告

H3C WA2610H-GN-802.11n无线局域网面板型2.4GHz单频接入点-FIT(9801A0FH)

H3C WA2610H-GN-802.11n无线局域网面板型2.4GHz单频接入点(9801A0JG)

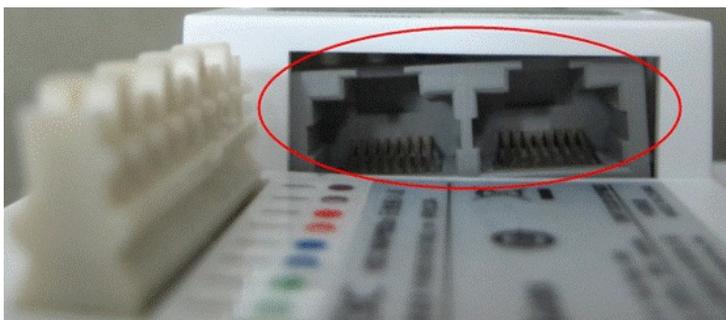
图1 故障设备

WA2610H-GN-FIT/WA2610H-GN面板式AP，使用卡线槽方式安装，出现Diag灯常亮或闪烁现象，设备无法正常使用。按压卡线槽位置，卡线槽会向下松陷，并且后面板RJ45接口会出现下陷情况，如下图所示。

该问题原因是由于在安装过程中，卡线不当，卡线力度过大导致机壳挡条断裂，压坏设备内部器件引起。

- 1、网线安装请使用专用打线器，注意力度，避免损坏设备。
- 2、对于故障设备通过更换解决。
