H3C系列设备电源线脱落的解决办法

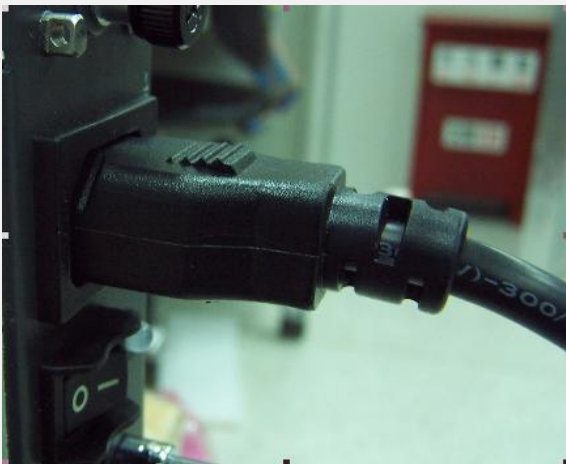
为保证设备的供电安全,在插接电源线时请注意:电源线插接到一半时会感觉到有明显的阻力,这时候并没有插到底,需要再用一下力,直到明显感觉到推不动为止。如下图所示:
